**Heimatgeschichtlicher Beitrag: Ein Zeugnis der ehemaligen Pfarrökonomie****Barocker Pfarrstadel hat Seltenheitswert – Instandsetzung eines Baudenkmals**

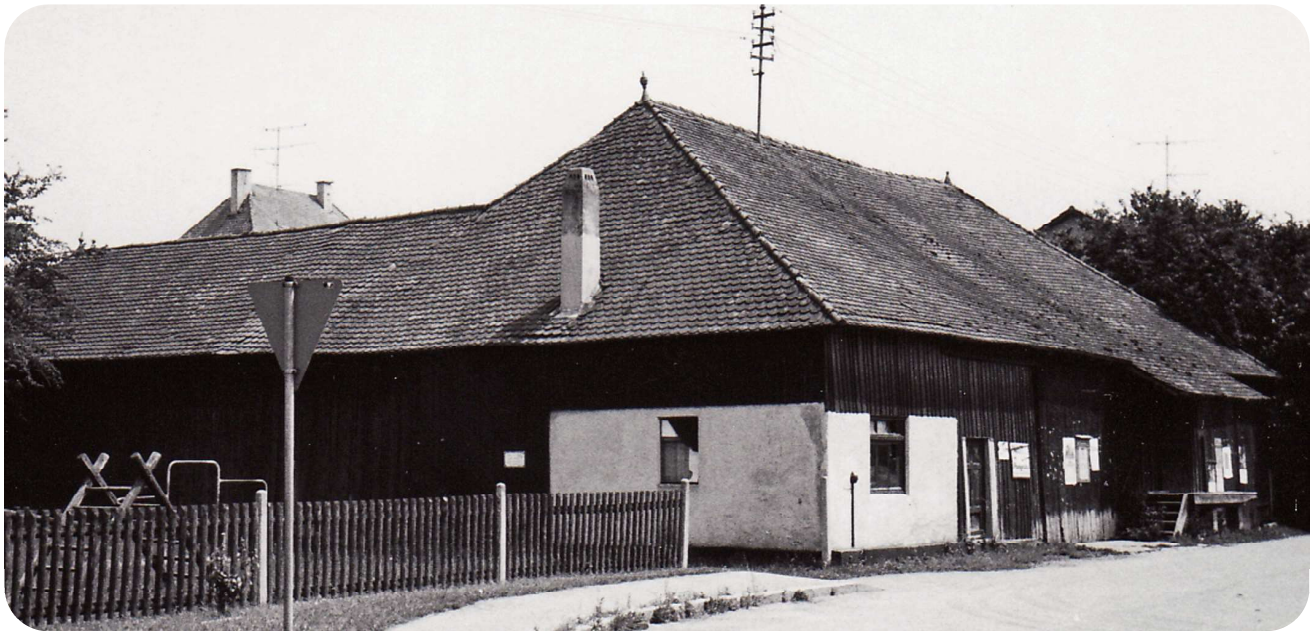
Pfarrstadel von Westen, 1993 links: die 1917 angebaute Remise, Mitte: der Büroeinbau für das Lagerhaus, rechts: die Laderampe für das Lagerhaus. (Foto: Erwin Hahn)

der Instandsetzung von August bis De-zember 2014 wurden der Remisenanbau von 1917, die Lagerbühne und das La-gerhausbüro wieder rückgebaut, sodass der Stadel innen jetzt wieder als ein offe-ner Hallenraum wirkt. Die statische Si-cherung beinhaltet eine neue Funda-mentierung mit Sockelmauer, eine Aus-wechslung der schadhaften Stützen, Stre-ben und Ankerbalken, den Einbau eines zusätzlichen Gespärres zur Unterstützung des Dachstuhls und das Aufdoppeln der Sparrenlage. Die Bretterverschalung, die Scheunentore und die Biberschwanz-deckung wurden erneuert. Auch das Stadel-umfeld mit dem angrenzenden Pfarrgar-ten wurde einladend gestaltet. Nach Ab-schluss der Instandsetzung bleibt zu hof-fen, dass die Bevölkerung den Pfarrstadel mit Leben füllt und den historischen Wert des Baudenkmal schätzt.

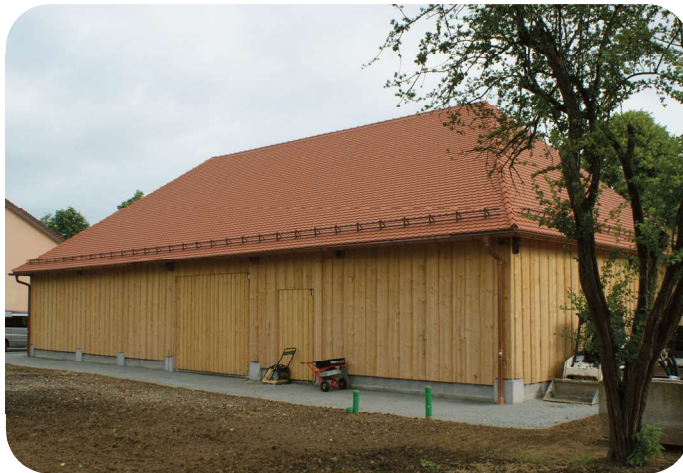
Pfarrstadel von Norden nach der Instandsetzung, 2015. (Foto: Erwin Hahn)

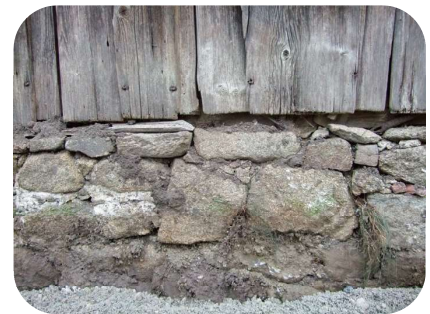
Altbestand vor der Instandsetzung: Bruchsteinsockel aus der Erbauungszeit, Verschalung von 1808 mit geschmiedeten Stiftnägeln (Foto: Erwin Hahn)

Bei dem Pfarrstadel handelt es sich um einen eintennigen, verschalten Ständerbau mit Walmdach, der fünf Joche aufweist. Besonders selten ist die doppelte Firstpfette, die durch Andreaskreuze verstrebt ist. Auffallend sind die an den Stützen eingelassenen und verblatteten doppelten Kopfbänder, welche schön geschnitzt sind. Die historische Holzkonstruktion ist noch bauzeitlich und im Inneren mit der Jahreszahl von 1752 bezeichnet. Das Walmdach des Stadels ist bezeichnend für die Barockzeit und die Zugehörigkeit zum Pfarrhof. Zu dieser Zeit war das Walmdach den herrschaftlichen Gebäuden im Dorf, wie z. B. einem Kloster, dem Pfarrhof, einer Brauerei oder einem großen Wirtshaus oder Gutshof vorbehalten. Alle Bauern- und Handwerkerhäuser hatten Satteldächer. Im Gegensatz dazu dominierten im Mittelalter die Walmdächer insbesondere auf landwirtschaftlichen Bauten. Neben der Holzständerkonstruktion hatte das Baudenkmal bis zur Instandsetzung noch eine Menge an historischer Bausubstanz aufzuweisen. Die umlaufende Fundament- und Sockelmauer aus Granitsteinen bestand noch überwiegend aus der Erbauungszeit. Die überdeckelte Verbretterung an der Ost- und Nordseite stammte aus dem Jahre 1808 und war mit geschmiedeten Stiftnägeln

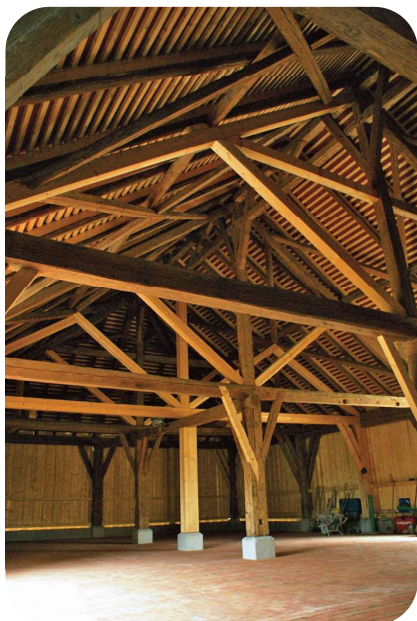
Stadelinnenraum mit Blick in die Gespärre, 2015. (Foto: Erwin Hahn)

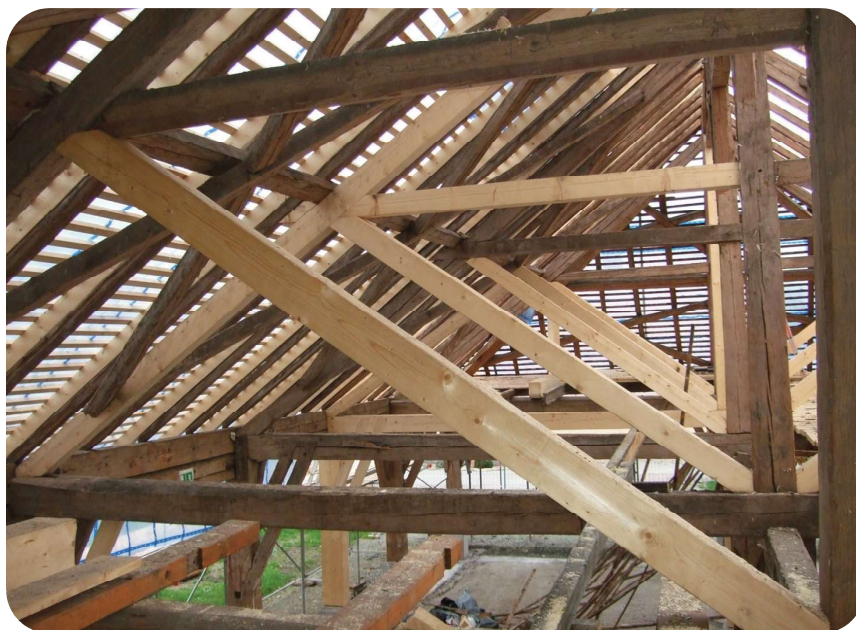
2012 befand sich der Pfarrstadel in einem kritischen Zustand. Teile der Dachdeckung entlang der Grate und dem First fehlten, der Dachstuhl wies große Durchbiegungen auf und eine Schutzkonstruktion gegen herabfallende Dachziegel gab dem Baudenkmal am Dorfplatz ein besonderes Erscheinungsbild. Die Bauforschung des Landesamtes für Denkmalpflege lies den Pfarrstadel zeichnerisch und konstruktiv aufmessen.<sup>10</sup> Eine von der Regensburger Dienststelle 2012 und 2014 durchgeführte dendrochronologische Holzuntersuchung von 12 Bohrkernen aus Säulen, Ankerbalken, Streben,

Statische Unterstützung der Dachkonstruktion. (Foto: Erwin Hahn)
